Schäden an Klimakompressoren

Blick in den Glaszylinder

Dass sich die Klimaanlage so mancher Fahrzeuge beim Verlassen von Werkstätten und Autohäusern in einem deutlich schlechteren Zustand befinden als zuvor, ist kein Geheimnis. Eine Untersuchung von Denso zeigt, welche Fehler am häufigsten begangen werden. Zugleich bietet der Zulieferer Hilfe zur Problemlösung an.

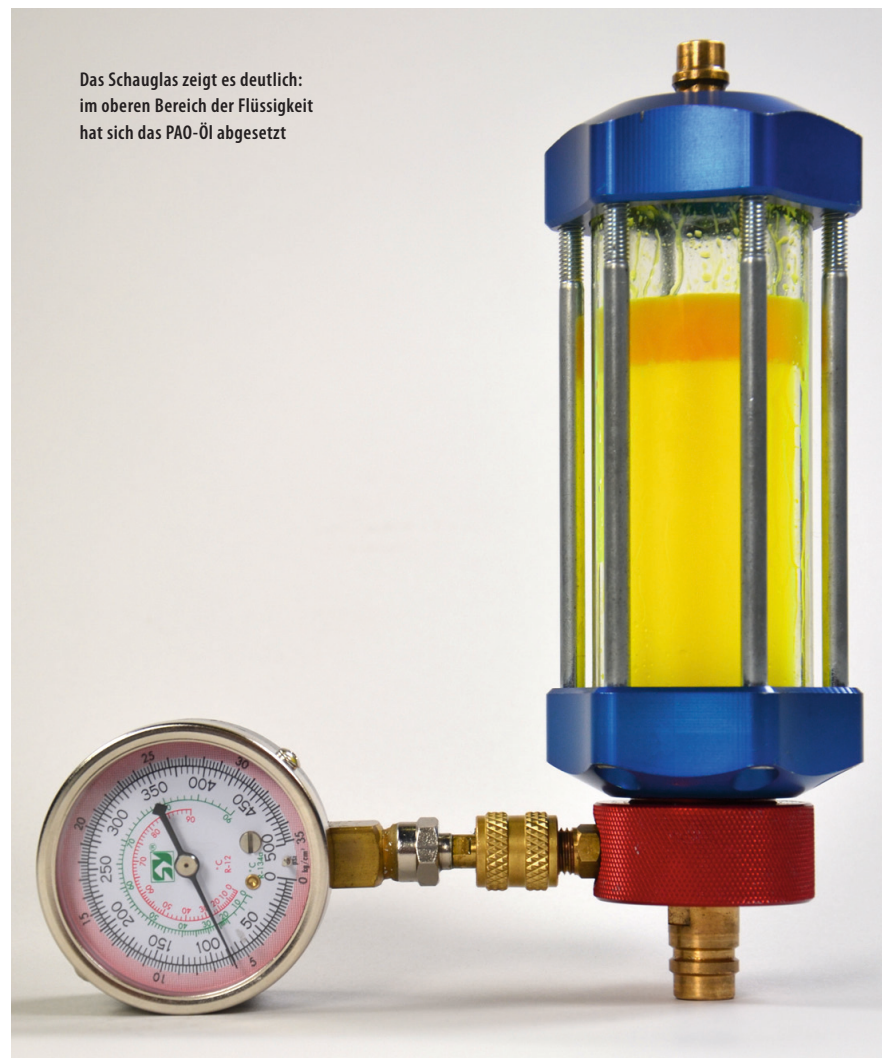
zugelassene oder empfohlene Kompressoröle auf Polyalkylenglykol-(PAG-)Basis vermischen sich laut Denso in der Klimaanlage nicht, was der Zulieferer mit Bildern unterlegt. So zeigt das Bild unten ein Schauglas mit dem Kältemittel R-134a und drei weiteren Bestandteilen: PAG-Öl, PAO-Öl und Lecksuchadditiv. Während sich Kältemittel, PAG-Öl und Lecksuchadditiv zu einer gelben Flüssigkeit

vermischt haben, schwimmt das PAO-Öl in Orange oben auf. Nach Meinung des Anbieters zeigt das Öl keine negativen Einflüsse auf den Klimakreislauf – ein Widerspruch zur Aussage des Systemlieferanten Denso, der endlich aufgelöst werden sollte. Ein solches Schauglas eignet sich übrigens grundsätzlich zur Diagnose von Klimaanlage. Man sieht sehr deutlich, was im Klimakreislauf außer dem Kältemittel noch zirkuliert.

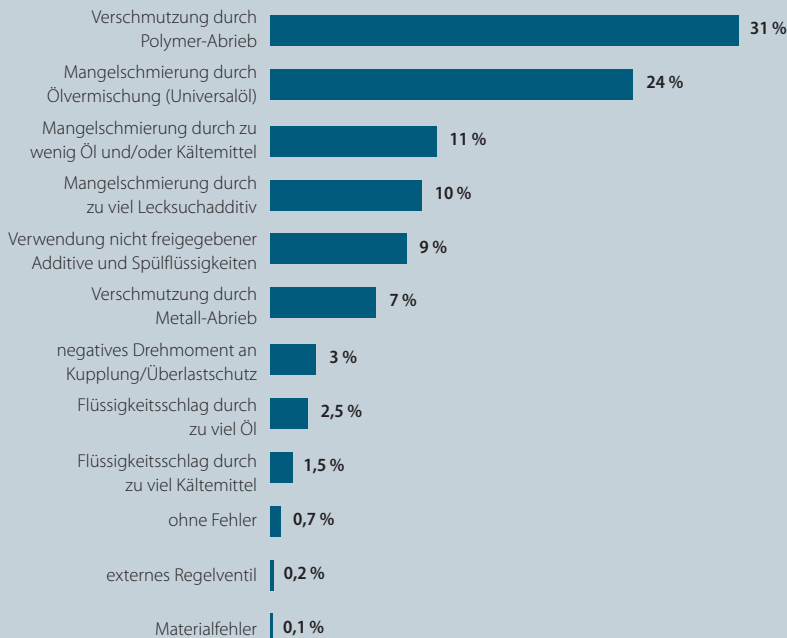
Ursachen von Kompressoraustritten*

In der Statistik mit 31 Prozent weit vorn ist die Verschmutzung der Klimaanlage durch Polymerabrieb. Dieser schwarze Gummiabrieb findet sich auf der Hochdruck- und/oder der Saugseite, vor allem in Schlauchleitungen und im Kondensator. Wird ein Kompressor hierdurch geschädigt, in der Werkstatt erneuert, aber die Verschmutzung nicht beseitigt, fällt auch der neue Kompressor schon nach kurzer Zeit aus, denn die Partikel verschlechtern seine Schmierung und verstopfen das Regelventil. Der Kompressor frisst fest, zuvor ist die variable Verdichtung ausgefallen. Bei Denso wird die Erneuerung dieser Komponenten empfohlen: Kompressor, Filter/Trockner, alle

Mit knapp einem Viertel, korrekt 24 Prozent, war mangelnde Schmierung an den untersuchten Kompressorausfällen beteiligt, was der Zulieferer auch auf den Einsatz so genannter Universalöle auf der Basis von Polyalphaolefinen (kurz PAO) zurückführt. Diese und herstellerseitig

Immerhin noch elf Prozent der Kompressorschäden lagen an Mangelschmierung aufgrund zu wenig Öl und/oder Kältemittel. Der Kompressor überhitzt und fällt aus. Eine ähnliche Wirkung hat die Verwendung eines Öls mit ungeeigneter (zu hoher oder niedriger) Viskosität.

Mit zehn Prozent Anteil an den Kompressorausfällen des vorvergangenen Jahres nur knapp dahinter liegt ebenfalls eine mangelhafte Schmierung, und zwar durch zu viel Lecksuchadditiv im Kältemittelkreislauf. Ob das nur bei Fahrzeugen mit wiederkehrenden Leckagen und extrem häufigem Werkstattwechsel vor kommt, sei dahingestellt.

Sieben Prozent der von Denso untersuchten Kompressoraustritte waren auf metallischen Abrieb in der Klimaanlage zurückzuführen, was

auf einen geschädigten und erneuerten Kompressor und auf eine unterbliebene Reinigung des Systems hindeutet.

Ein negatives Drehmoment auf Kupplung oder Überlastschutz (rauer Motorlauf, Kurbelwellendämpfer, Zweimassenschwungrad oder Generatorfreilauf defekt) schlägt schließlich mit drei Prozent Anteil zu Buche. Die verbleibenden Anteile an den Kompressorschäden können der Grafik links entnommen werden.
