SOFTWARE-UPDATE

Schummelsoftware adé

Dauert das Entfernen der Schummelsoftware bei VW tatsächlich nur eine halbe Stunde? asp AUTO SERVICE PRAXIS war beim Update eines betroffenen Autos in der Werkstatt dabei.

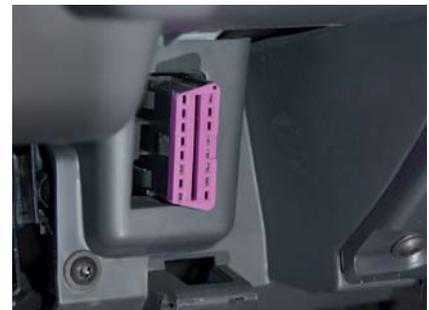
Über die OBD-II-Schnittstelle des VW Touran lässt sich die neue Software einspielen.

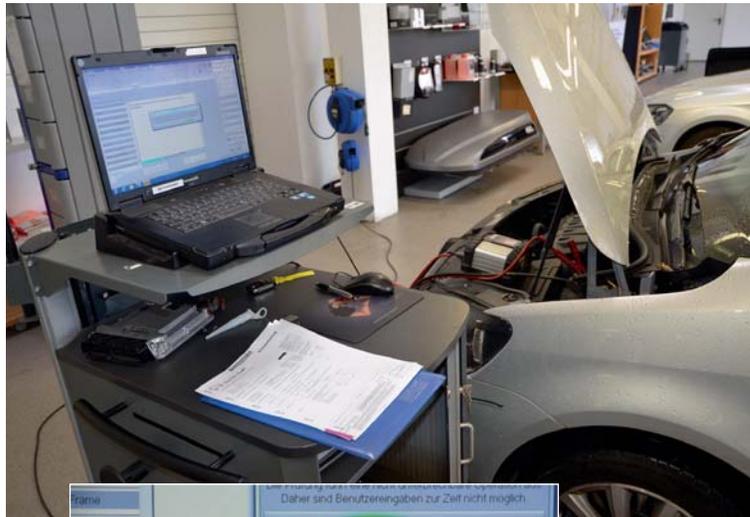
Ein Notebook mit ODIS-Software ist die einzige Voraussetzung für das Update.
