## SMART REPAIR

# Lass die Profis mal drücken

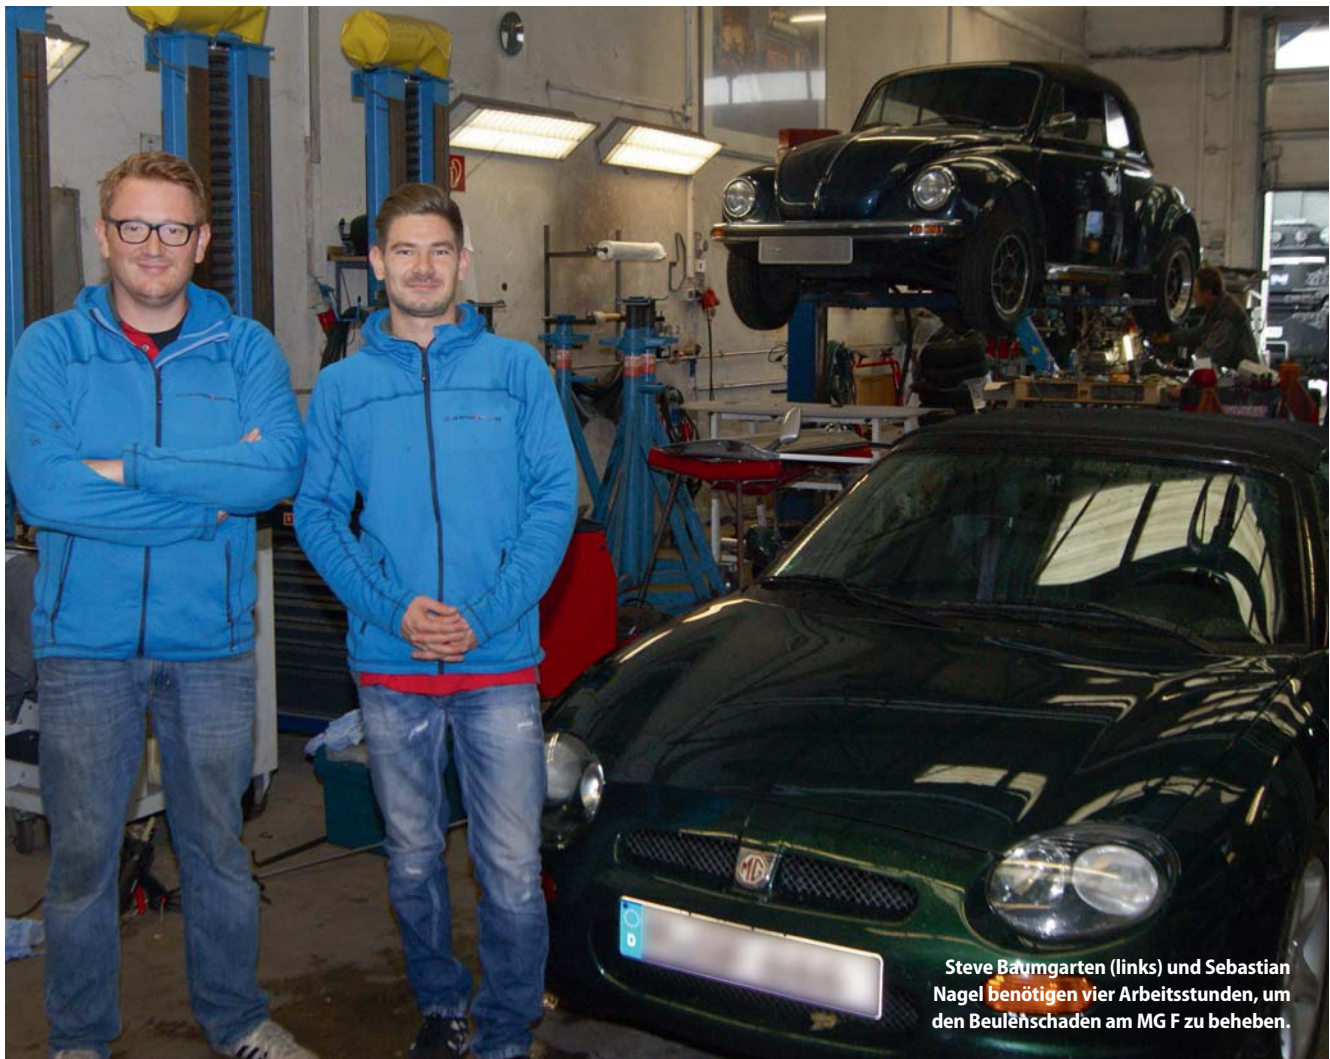
Steve Baumgarten (links) und Sebastian Nagel benötigen vier Arbeitsstunden, um den Beulenschaden am MG F zu beheben.

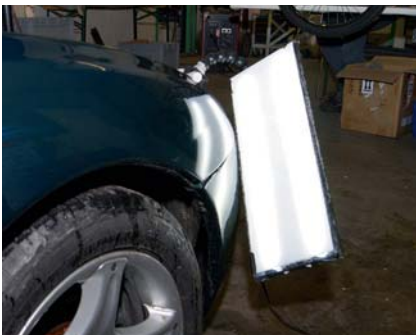
**Der Parkrempler im vorderen rechten Kotflügel zeigt sich deutlich im Lichtschein der Karosserielampe.**

ckel ist sehr gut gegeben“, sagt Steve Baumgarten, der gelernter Fahrzeuglackierer ist und seit mehr als fünf Jahren für den DRS arbeitet. „Das Entfernen der rund 60 Dellen wird rund zwei Stunden in Anspruch nehmen.“ Schwieriger zugänglich sind jedoch die im Kotflügel, zumal noch ein alter Parkrempler im rechten vorderen Kotflügel gleich mit beseitigt werden soll.

Diese Aufgabe übernimmt Sebastian Nagel, der als gelernter Karosseriebauer-Geselle bereits seit vier Jahren für den DRS arbeitet. „Für die drei Dellen und den Parkrempler sind sicherlich gut eineinhalb Stunden nötig“, kalkuliert Sebastian Nagel den Arbeitsaufwand, da er einige Verkleidungsteile innerhalb der Kotflügel ausbauen muss. Damit die beiden Spezialisten sehen, wie sie vorgehen müssen, installieren sie mittels Saugnapf zuerst jeweils eine Speziallampe auf der Karosserie, die kontrollierte Lichtreflexionen erzeugt. „Auf diese Weise ermitteln wir den optimalen Punkt, um mit vorher nach Länge und Hakenwinkel ausgewählten Druck-Haken exakt unter der Delle ansetzen zu können, um sie möglichst lackschonend zu bearbeiten“, sagt Sebastian Nagel. „Die Kunst besteht darin, eine Delle sanft von innen herauszumassieren. Dabei achten wir penibel auf materialschonendes Drücken, um ein tadelloses Endergebnis zu garantieren.“

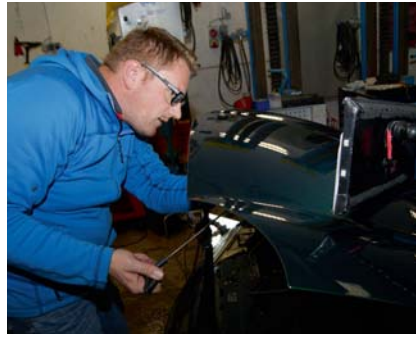
**Mit speziellen Haken drückt Steve Baumgarten die Dellen aus der Kofferraumhaube des beschädigten MG F.**

So auch im Fall des eingangs erwähnten MG F, dessen Dellen von Steve Baumgarten und seinem Kollegen Sebastian Nagel, beide Mitarbeiter von Sven Herrmann, in der Werkstatt von R&R entfernt werden sollen. Die Zugänglichkeit der Dellen von der Rückseite im vorderen Kofferraumde-

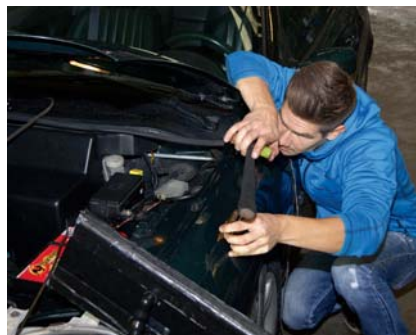
**Nach dem Herausdrücken der Delle muss die entstandene Beule mit einem Teflon-Schlaghorn egalisiert werden.**

Ist die Delle herausgearbeitet, bildet sie meist eine kleine Beule an der Außenseite der Karosserie. „Im zweiten Schritt muss deshalb mittels Teflon-Schlagdorn und sanften Hammerschlägen um die Beule herum die Spannung aus dem Blech genommen werden“, erklärt Steve Baumgarten. „Dieser Arbeitsschritt setzt sehr

viel Erfahrung voraus, denn einmal zu fest geschlagen, kann der Lack beschädigt werden oder es bilden sich kleine Mikrodellen um die ehemalige Delle herum. Die Delle ist schließlich entfernt, wenn sich im Lichtschein der Speziallampe keine Verzerrung im Lichtreflex mehr zeigt.

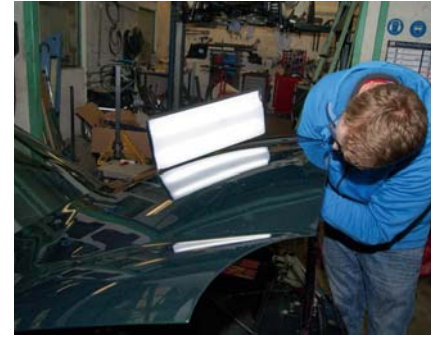
**Im Lichtschein der Karosserielampe sieht Steve Baumgarten, wie viel Druck notwendig ist, um die Delle herauszumassieren.**

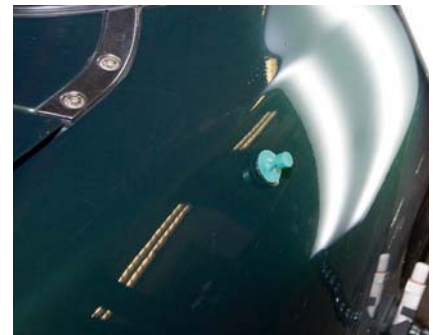
**An von hinten unzugänglichen Stellen wird zum Herausziehen der Dellen ein Haken auf die Karosserie geklebt.**

Ist eine Delle nicht von der Innenseite erreichbar, lässt sich diese durch Ziehen herausarbeiten. „Dazu kleben wir mit Heißkleber einen speziellen Haken auf die Delle und ziehen diese dann mit einem Zughammer aus der Karosserie“, erklärt Sebastian Nagel. „Nach dem Herausziehen kann der Haken leicht von der Karosserie seitlich abgezogen werden, ohne den Lack zu beschädigen.“ Auch hier muss mit dem Teflon-Schlagdorn die so entstandene leichte Beule sanft kreisförmig am Rand bearbeitet werden, damit sich das Metall entspannt und glattzieht.

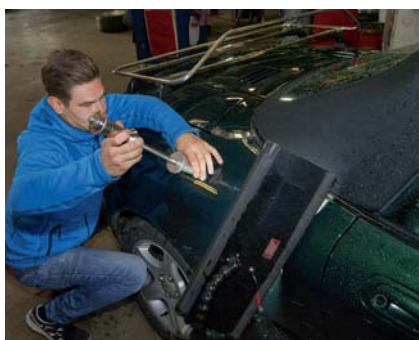
**Mit Hilfe eines Zughammers wird anschließend die Delle vorsichtig aus der Karosserie gezogen – dabei muss auf den Lack geachtet werden.**

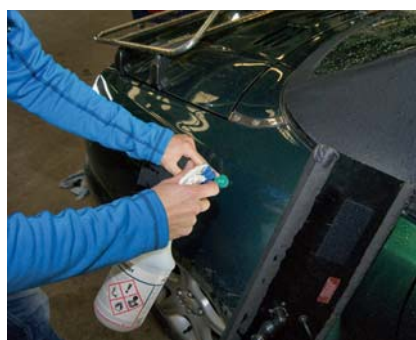
**Wenn der Haken nicht mehr gebraucht wird, kann er leicht mit Hilfe eines Reinigers von der Karosserie gelöst werden.**

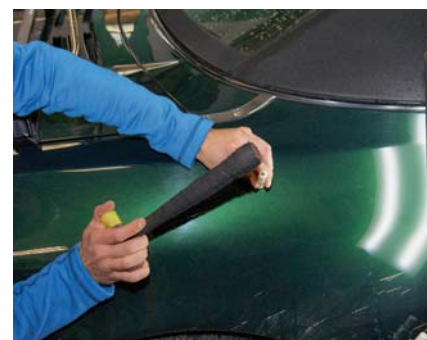
**Auch beim Ziehen einer Delle entsteht eine Beule. Sie wird mit dem Teflon-Schlagdorn egalisiert.**
