Unfallforschung

Gastank-Explosion | An Heiligabend 2018 kam es beim Betanken eines CNG-Fahrzeugs zu einer heftigen Explosion. Was genau geschah und wie man solche Unfälle vermeiden kann, klärt unser Bericht.

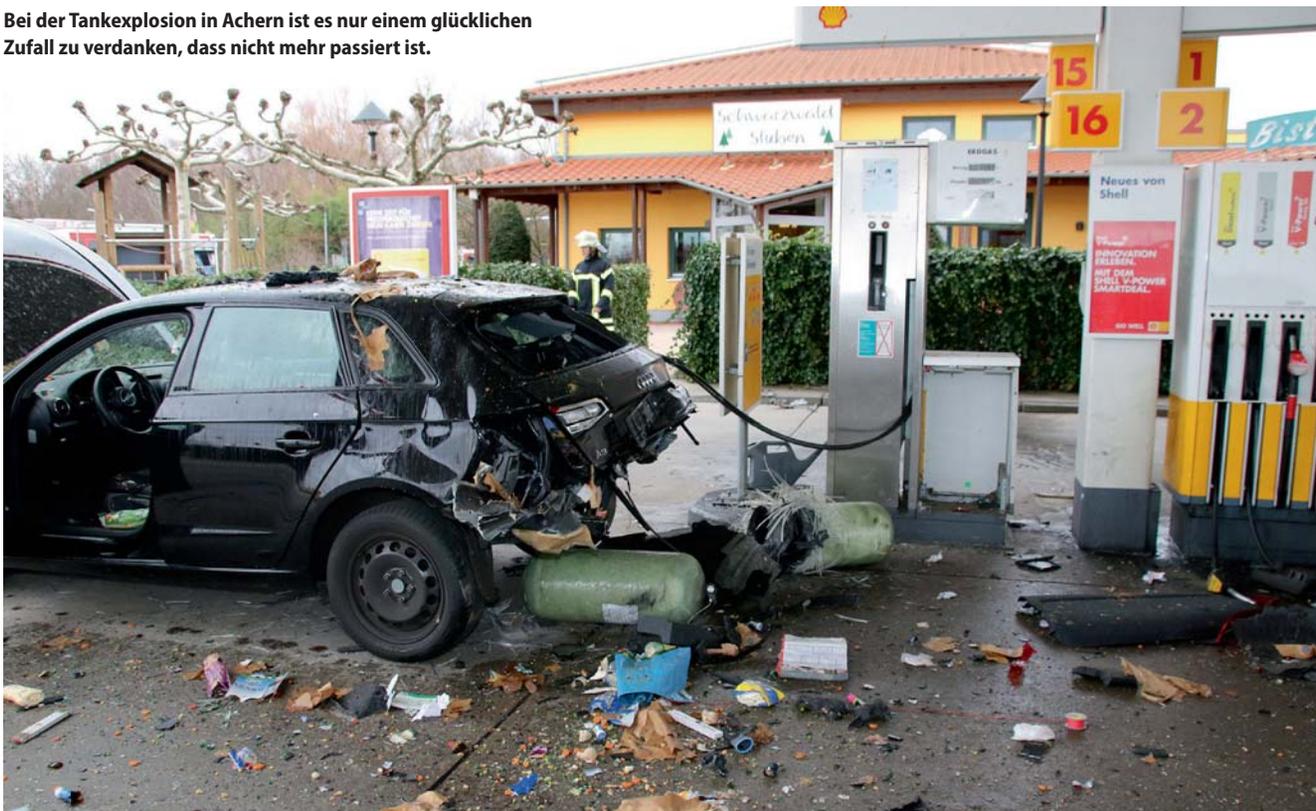
Bei der Tankexplosion in Achern ist es nur einem glücklichen Zufall zu verdanken, dass nicht mehr passiert ist.

kungsstützen oder ein anderes Bauteil undicht war.“ Dies könnte von Bedeutung sein, da das Fahrzeug Ende Oktober 2018 einen Heckschaden erlitten hatte und seitdem nur wenige Hundert Kilometer nach dem Werkstattbesuch, bei dem der Unfallschaden behoben wurde, gefahren wurde. „Deshalb will der BFG wissen: Wurde nach der Behebung des Unfallschadens eine Dichtheitsprüfung von der Werkstatt vorgenommen, und wo ist der GAP-Prüfbericht abgeblieben?“, fragt Ziegler.

bruchstellen, andererseits führt dies zu Spannungsrissen, die Undichtheiten bedingen“, warnt der BFG-Vorsitzende, der einen solchen Vorschaden als Ursache der Explosion in Achern vermutet. Steht ein Fahrzeug mit Gasanlage in der Werkstatt, muss auch geprüft werden, ob alle Komponenten und ihr Einbau der ECE-R 115, und im Fall von CNG, der ECE-R 110 entsprechen (LPG: ECE-R 67). „Selbstverständlich dürfen nur Mechaniker an Gasfahrzeugen arbeiten, die die entsprechenden Befähigungen erlangt haben“, erklärt Ziegler noch abschließend.

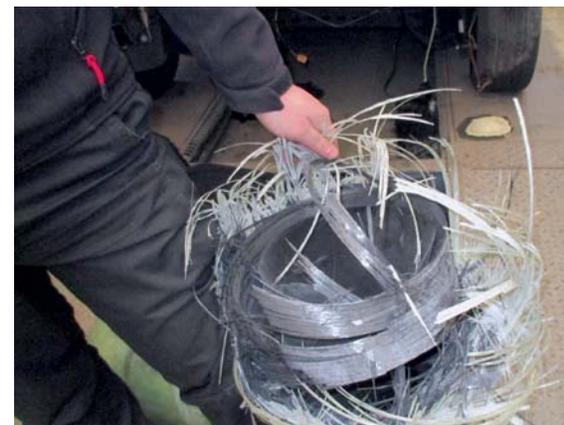
Interessant ist auch die Tatsache, dass ein Composite-Tank geborsten ist. Diese Art Druckgasbehälter wird in der Typ-IV-Ausführung mit Drücken von bis zu 700 bar auch für Wasserstofffahrzeuge verwendet. „Gerade Gastanks mit Karbon- oder Glasfaser-Verbundwerkstoffen, ähnlich dem, der explodiert ist, galten bisher als besonders sicher“, sagt Ziegler. Der BFG setzt daher alles daran, dass der Vorgang von der Staatsanwaltschaft hinterfragt und alle Dokumente, insbesondere das Heckschaden-Gutachten mitsamt der Reparaturrechnung, den Ermittlern zur Verfügung gestellt werden. Nur so lässt sich, nach Meinung des BFG, die Haftungsfrage eindeutig belegen. Ziegler persönlich will zudem, dass zur Klärung des Vorfalls in Achern die Bundesanstalt für Materialforschung und -prüfung (BAM) einbezogen wird. Damit sich bis zum Ende der Ermittlungen ein solcher Vorfall nicht noch einmal wiederholt, weist der BFG auf das bei einer Unfallreparatur eines Gasfahrzeugs übliche Verfahren in der Kfz-Werkstatt hin. „Kommt ein gasangetriebenes Fahrzeug mit Unfallschaden in die Werkstatt, ist die Gasanlage ohne Auftrag des Fahrzeughalters auf Funktion und Betriebssicherheit im Rahmen einer außerordentlichen GAP zu

Ferner werden der Aus- und Einbau der Gastanks sowie deren Lagerung genau beschrieben. „So muss der vollständig geleerte Tank mit Stickstoff mit mindestens zwei bar Druck befüllt werden, wenn er länger als 24 Stunden ungefüllt gelagert wird“, weiß Ziegler. „Ansonsten leidet die strukturelle Integrität des Verbundfaserwerkstoffs.“ Ferner sind im Falle eines Unfallschadens, besonders im Heckbereich, die Gasflaschen sowie alle Anbauteile auf Dichtheit und Beschädigungen zu prüfen. Auch hier stellt Audi den Werkstätten alles nötige Wissen in Form einer Schadensbeurteilung mit Vergleichsbildern zur Verfügung. Zudem sind besonders die Gastank-Halterungen – beim Audi A3 g-tron sind das Spannbänder – genau in Augenschein zu nehmen, da sie durch die Anstoßenergie des Unfalls an der Oberfläche des Verbundfaserwerkstoffs Beschädigungen verursachen können. Darüber hinaus sind Verschiebungen der Fahrzeugstruktur im Bereich der Gastanks möglich, was zu Spannungen im Bereich der Anschlüsse führt. „Dies bedeutet einerseits eine Schwächung des Materials der Gasflaschen und somit potenzielle Soll-

Das Endstück des zylinderförmigen Tanks hat es in einem Stück abgesprengt.
