Problem-Magnet

FabuCar-Fall | Kfz-Meister Christian Wittersheim betreibt in Köln die freie Kfz-Werkstatt Wittersheim & Fischer. Nach der Erneuerung der Kopfdichtung und Steuerkette an einem Citroën taucht plötzlich ein Problem auf, das ihn noch Tage in Atem halten sollte.

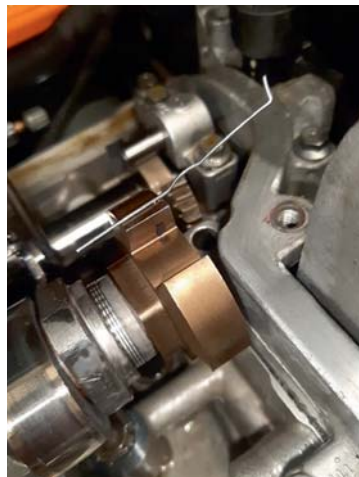
Ein Steg vom Sensorring war tatsächlich durch eine Taschenlampe magnetisiert worden – so konnte der Nockenwellensensor kein richtiges Signal mehr an das Steuergerät senden, und der Motor hatte keine Leistung.

Christian Wittersheim folgte dem Tipp des Kollegen – und hatte die Lösung! Nach Tagen verzweifelter Suche. „Da wären wir hier niemals drauf gekommen, da hat uns FabuCar wirklich erlöst – zumal ja auch die Hotline unseres Testherstellers nicht weiterhelfen konnte“, so Christian Wittersheim.
