Motorsteuergerät mit Zicken

FabuCar-Fall | Bei einem VW Golf VII gibt es Probleme mit dem Turbolader und der Ladedruckregelung. Da die Fehlersuche erfolglos ist, bleibt für Aljosha Parsch als letzte Option nur der Austausch des Motorsteuergerätes – mit fatalen Folgen.

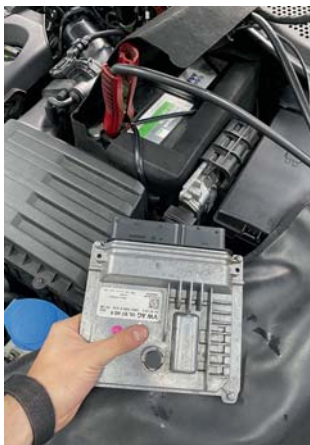
Schnell zeigt sich: Im Motorsteuergerät ist ein Codierungsfehler enthalten. „Der Fehler ist allerdings erst nach dem Tausch entstanden und war vorher nicht da, auch ein Rückbau auf das originale MSG hat keine Besserung gebracht“, schreibt Aljosha Parsch. Selbst ein Steuergerätespezialist kann bei der Codierung nicht behilflich sein. Ratlos wendet sich Parsch mit einem Beitrag bei FabuCar Pro an mehr als 25.000 seiner Berufskollegen. Nach nicht einmal einer Stunde findet sich unter den inzwischen fast 70 Kommentaren ein vielversprechender Hinweis.

Das Motorsteuergerät hat nach dem Tausch einen Codierungsfehler.

Aljosha Parsch beginnt im System bei VW nach der Erstellung einer DISS nach einer TPI zu suchen und erkennt das Symptom in einem der Einträge. „Über die DISS und ein Anlegen des Falls habe ich dann nach einer TPI gesucht. Die entsprechende TPI verweist auf eine zweifache Softwareanpassung inkl. Codierung über verschiedene Maßnahmecodes/SVM-Codes, die TPI-Nummer ist in dem Beitrag aufgelistet. Nach dem erfolgreichen Abarbeiten der TPI musste logischerweise nur noch der Schlüssel auf die Wegfahrsperr angelehrt werden und der Fehler war erledigt. Danke für die kompetente Hilfe! PS: Der Fehler mit dem Turbo wurde auch behoben.“
