# Spannungsverlust

**FabuCar-Fall** | Ein Range Rover Sport II mit einem Drei-Liter-V6-Motor hat Probleme mit der Stromversorgung. Trotz Austausch der Batterie ist keine Spannung im System vorhanden. Mit einem Tipp aus der FabuCar-Pro-Community lässt sich das Problem lösen.

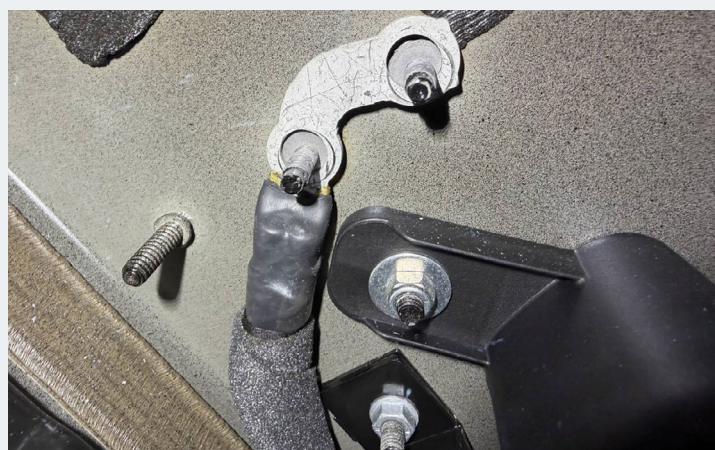
**Der Massebolzen, an dem das Batteriemassekabel am Heckblech befestigt ist, erweist sich schließlich als Übeltäter.**

Mit diesem Tipp folgt Andre Korte der Spur und überprüft gezielt die Masseverbindungen im hinteren Fahrzeugbereich. Dabei stößt er auf den eigentlichen Fehler: Der Massebolzen, an dem das Batteriemassekabel am Heckblech befestigt ist, weist einen erhöhten Übergangswiderstand zwischen Bolzen und dem Aluminiumblech auf. Dadurch bricht die Spannung zusammen und das gesamte Bordnetz wird instabil. Korte zieht kurzerhand ein neues Massekabel von der Batterie zu einem alternativen Massepunkt im Kofferraum, und das Problem ist gelöst. „Der Wagen läuft wieder einwandfrei. Danke an alle für die schnelle Unterstützung!“, berichtet er anschließend in der Community.
