Kupplung ohne Strom

FabuCar-Fall | Bei einem Volkswagen T6.1 wird eine Anhängerkupplung nachgerüstet. Bei der anschließenden Funktionsprüfung zeigt sich ein unerwartetes Fehlerbild: Das Steuergerät meldet einen Fehler und am Steckanschluss fließt auch kein Strom.

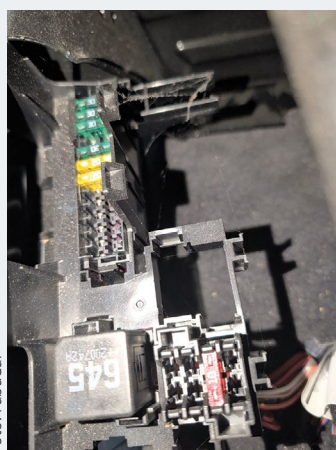
Eine defekte Sicherung sorgt für den Stromausfall.

Dieser Hinweis führt zu einer erneuten, umfangreicheren Prüfung der Spannungsversorgung. Höft kontrolliert daraufhin gezielt die relevanten Sicherungspunkte und Steckverbindungen im Detail. Dabei fällt ein bislang unentdeckter Defekt auf. Die Sicherung an Steckplatz SH3 ist ohne Spannung. Ursache hierfür ist ein leicht verbogener Pin im Sicherungsträger, der keinen zuverlässigen Kontakt herstellt. Nach der Instandsetzung des Pins und dem Erneuern der Sicherung liegt die erforderliche Spannung permanent an. Die Spannungsversorgung am Anhänger-Steuergerät ist wieder vorhanden, der Fehlereintrag kann gelöscht werden und die Funktion der Anhängerkupplung ist vollständig hergestellt. Nur wenige Minuten nach dem entscheidenden Hinweis meldet sich Höft mit der Lösung zurück: „Hallo zusammen, die Sicherung an SH3 war tatsächlich teilweise ohne Spannung, der darunterliegende Pin war leicht verbogen. Hatte ich erst nicht gesehen. Erst als ich noch mal den kompletten Träger geprüft habe, ist es mir aufgefallen. Danke euch allen!“
