# Kosmetik für die Blechhaut

**Smart Repair** | Kleine Dellen und Beulen in der Karosserie eines Fahrzeugs sind nicht nur unästhetisch, sondern ihre Reparatur auf traditionelle Weise ist auch teuer und aufwendig. Smart Repair stellt jedoch eine kostengünstige Option dar.

Wir zeigen die Reparatur eines MG F Sportwagens, dessen Dellen durch Hagel entstanden waren. Die Reparatur dauerte nur zweieinhalb Stunden und war deutlich günstiger als die konventionelle Methode.

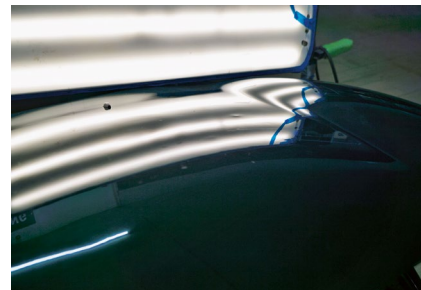
**Im Speziallicht wird jede Unebenheit in der Karosserie sichtbar gemacht.**

Bury, der gelernter Fahrzeuglackierer ist und seit über 18 Jahren als Smart-Repair-Spezialist für die Firma Gambs arbeitet, verwendet beim Herausdrücken der Dellen eine spezielle Streifenlicht-Lampe. „Die Lichtreflexion dieser Lampe auf der Karosserie ermöglicht es mir, den besten Punkt für den Druckhaken zu finden, um die Delle herauszudrücken“, er-

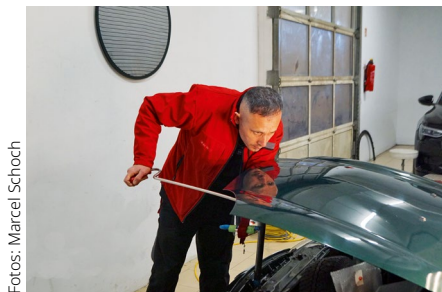
Auch für den MG F wurde eine solche Kalkulation erstellt. Die Dellen an seinem vorderen Kofferraumdeckel sind gut zugänglich, weshalb dieser Abschnitt relativ schnell, das heißt in etwa einer Stunde, bearbeitet werden kann. Schwierigeren Zugang hat Bury jedoch zu den Dellen im Kotflügel, die auf herabfallende Eisbrocken zurückzuführen sind. „Für diese Dellen rechne ich mit etwa eineinhalb Stunden Arbeit, da ich mehrere Verkleidungsteile im Kotflügel ausbauen muss.“

**Mit einem Haken drückt Amanullah Bury die Dellen aus der Kofferraumhaube des MG F.**

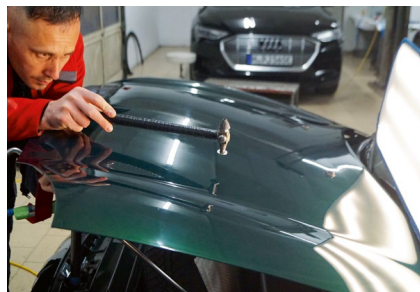
**Die dadurch sichtbare Beule wird vorsichtig mit einem leichten Karosseriehammer egalisiert.**

Ergebnis erzielt werden. Ist die Delle herausmassiert, muss anschließend die entstandene Beule mit einem Teflon-Schlagdorn und sanften Hammerschlägen rundherum bearbeitet werden, um

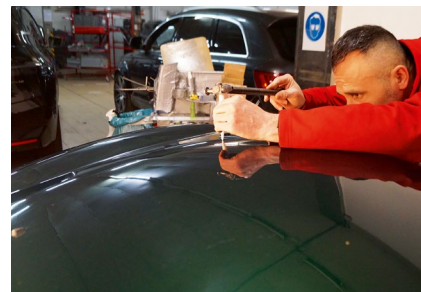
**Um die Beule herum wird das Blech häufig auch mit einem Teflon-Schlagdorn geglättet.**

die Spannung im Blech zu lösen. Dieser Arbeitsschritt erfordert viel Erfahrung, da hier sehr schnell der Lack beschädigt werden kann. Sobald jedoch keine Verzerrung mehr im Lichtschein der Speziallampe zu sehen ist, kann die Arbeit beendet werden.

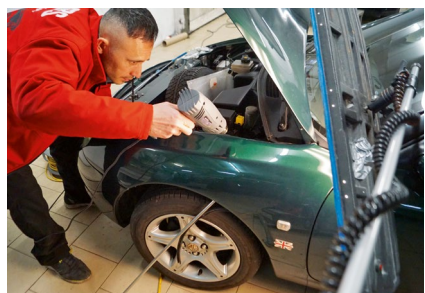
**Auch gezielte Wärmezufuhr hilft, Dellen aus der Karosserie zu bekommen.**

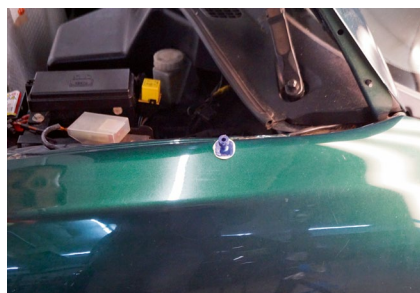
**Ist die Delle von der Gegenseite nicht zugänglich, wird ein Haken geklebt.**

Es gibt aber auch Fälle, da ist die Delle nicht von der Innenseite der Karosserie zugänglich. „In so einem Fall wird sie durch Ziehen bearbeitet“, so Bury. „Dabei wird ein spezieller Haken mit Heißkleber auf der Delle fixiert und dann mit einem Zughammer aus der Karosserie gezogen.“ Auch in diesem Fall muss die Beule mit dem Teflon-Schlagdorn nachbearbeitet werden, damit sich das Metall entspannt und glatt zieht. Besonders an Türblechen kommt diese Methoden zur Anwendung. Hier muss die Werkstatt darauf achten, die Scheibe nicht zu beschädigen. Das Drücken mit dem Haken kommt daher hier nicht so häufig zum Einsatz. „Wenn ich hier mit dem Druckhaken arbeite, las-

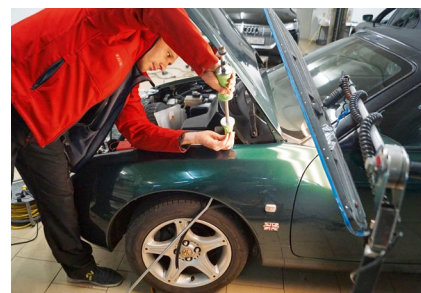
**Mit dem Zughammer lässt sich die Delle mit einem Ruck aus der Karosserie ziehen.**
