Bremsdruckverlust

FabuCar-Fall | In der Werkstatt von Philip Julien Werner steht ein Opel Movano mit einer verschlissenen Bremsanlage. Doch nach der Instandsetzung zeigt das Fahrzeug ein rätselhaftes Verhalten: Das Bremspedal lässt sich bis zum Boden durchtreten.

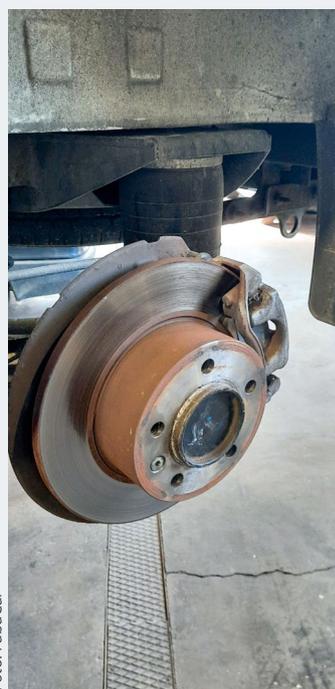
Der Austausch der Bremskomponenten bringt keinen Erfolg.

auf folgt die Rückmeldung von Werner: „Hallo zusammen. Danke Euch für alle Hinweise. Nach erneuter Probefahrt mit mehreren ABS-Eingriffen habe ich das System nochmals entlüftet und der Bremsdruck war deutlich besser. Vielen Dank für die Hilfe.“

Stephan W., Kraftfahrzeugtechniker-Meister und ausgewiesener Experte für Opel-Fahrzeuge aus Erding, hat einen heißen Tipp für Werner und die FabuCar-Pro-Community: „Hey Philip, Du musst zusätzlich zum Entlüftungsgerät mit Vakuum an allen vier Sätteln entlüften. Danach bitte eine Probefahrt machen, mit mindestens ein bis drei ABS-Eingriffen, am besten auf Schotter, und dann den Entlüftungsvorgang wiederholen. Dann wirst du auch keine Luft mehr im System haben. Viel Erfolg!“ Der Hinweis bringt den Durchbruch: Diese Methode der Entlüftung der Bremsen zeigt auf Anhieb Wirkung. Kurz dar-
