Defektes Neuteil

FabuCar-Fall | Ein Skoda Octavia mit einem Doppelkupplungsgetriebe zeigt nach der Instandsetzung ein ungewöhnliches Fehlerbild: Nach dem Tausch des Kupplungspakets tritt ein rhythmischer Schlupf auf der Kupplung K1 auf, der sich unter Last deutlich verstärkt.

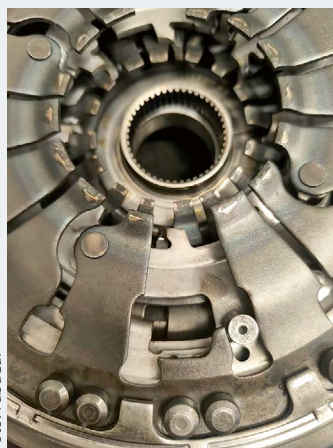
Eine defekte Kupplung sorgt für den Schlupf beim Schalten.

Dieser Ansatz führt letztlich zur Lösung. Manusr entscheidet sich, das Getriebe ein weiteres Mal auszubauen und das Kupplungspaket erneut zu ersetzen. Der Erfolg stellt sich unmittelbar ein. Rückblickend beschreibt er die Ursache und den Lösungsweg wie folgt: „Lösung gefunden. Habe heute zum fünften Mal das Getriebe ausgebaut und eine neue Kupplung verbaut. Grundeinstellung, Adaptionfahrt und Traktion waren tadellos. Hat auf Antrieb mit der neuen Kupplung wunderbar funktioniert. Aus der Retrospektive wurde die K1 mit Toleranzgrenze direkt nach dem ersten Einbau als Fehler gesetzt. Ich wollte es einfach nicht glauben, dass die neue Kupplung defekt ist. Habe dann zuerst bei mir die Fehler gesucht, das Einmaß mehrmals kontrolliert und weitere Komponenten geprüft. Arbeit, Werkzeuge, Mechatronik und Getriebe waren einwandfrei. Ich gehe davon aus, dass das Kupplungspaket einen Vorschaden hatte, möglicherweise durch Feuchtigkeit. Es war leichter Flugrost erkennbar.“
