Motorsteuergerät mit Zicken

FabuCar-Fall | Bei einem VW Golf VII gibt es Probleme mit dem Turbolader und der Ladedruckregelung. Da die Fehlersuche erfolglos ist, bleibt für Aljosha Parsch als letzte Option nur der Austausch des Motorsteuergerätes – mit fatalen Folgen.

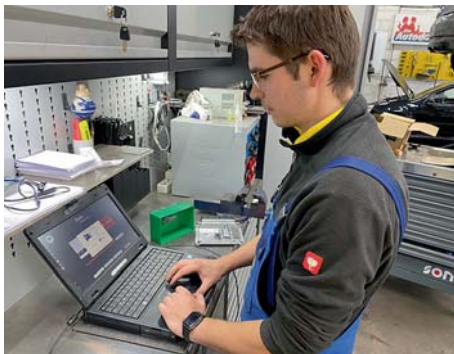
Aljosha Parsch, Sohn des Autodoktors Holger Parsch, schraubt wie sein Vater an Autos.

Der Golf VII in der Werkstatt von Aljosha hat eigentlich ein Problem mit der Turbo- und Ladedruckregelung.

Aber selbst nach der Prüfung des Signals und der Ansteuerung sowie aller Einflussgrößen ist die Regelung des Turbos nicht, wie sie sein sollte. Damit bleibt nur der Tausch des Motorsteuergerätes (MSG). Nachdem der Wechsel wider Erwarten nicht das Problem löst, tauscht Aljosha
