Karosseriereparaturkonzept des BMW i3

Trick mit Magneten

Ein neuer Karosseriewerkstoff hält Einzug in die Großserienfertigung und somit auch in die Instandsetzung von Pkw: kohlefaserverstärkter Kunststoff (CFK). Als Pionier auf diesem Gebiet hat BMW für die CFK-Fahrgastzelle des i3 einige Diagnose- und Reparaturverfahren neu entwickelt. Dabei spielen auch so genannte Supermagnete eine Rolle.

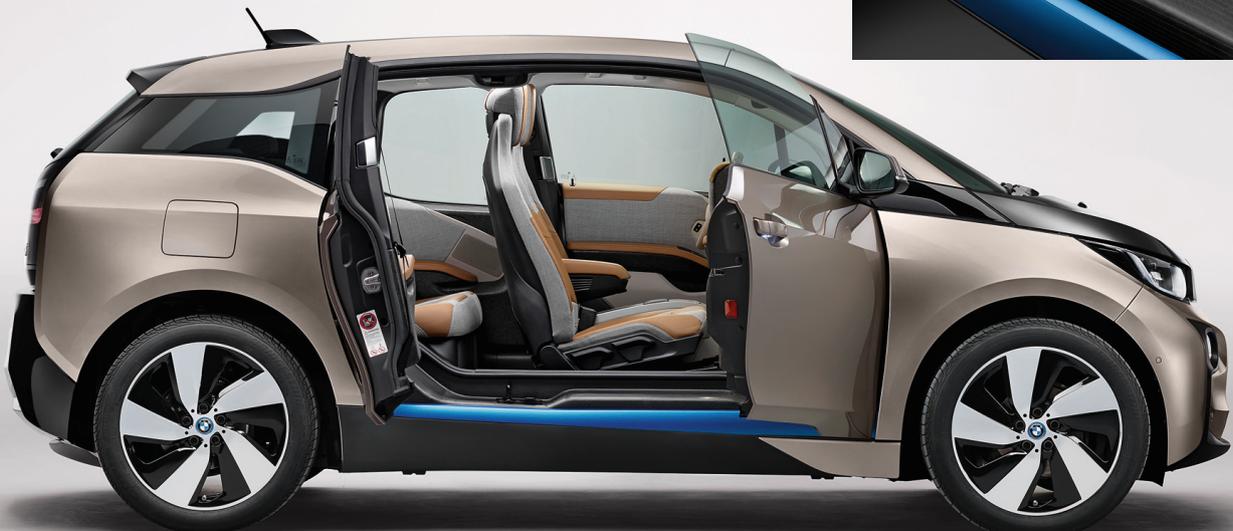
Bei manchen Reparaturstellen der CFK-Fahrgastzelle kann es sich um Sichtbereiche handeln. Schraub- oder Nietverbindungen sind hier untauglich.

Weil es sich bei den Reparaturstellen am Seitenteil auch um Sichtbereiche handeln kann, ist konventionelles Schäften mit Schraub- oder Nietverbindungen

als Reparaturverfahren nicht tauglich. Jedoch geht es auch hier nicht ohne Bleche, die den Trennbereich überbrücken. Michael Geiger beschreibt den Trick mit Supermagneten: „Nachdem die Stahlbleche mit Polyurethanklebstoff versehen und an den Innenseiten der zu verbindenden CFK-Bauteile positioniert wurden, ziehen so genannte Supermagnete die Bleche dicht an die CFK-Bauteile heran. Für eine korrekte Kleberschichtdicke sorgen Verdrängungsnasen an den Blechen. Nach der Aushärtung des Klebers und der Entfernung aller Hilfsmittel weist nur ein sehr schmaler schwarzer Klebstoffstrich auf die Reparaturstelle hin.“ Um einzelne Segmente von Seitenteilen als Ersatzteile anzubieten, fehlen bislang noch Erfahrungen, welche Bereiche wie häufig von Unfallschäden betroffen sind. Deshalb gibt es derzeit nur komplette Seitenteile, aus denen die betreffenden Segmente gemäß den definierten Trennschnitten gesägt werden können.

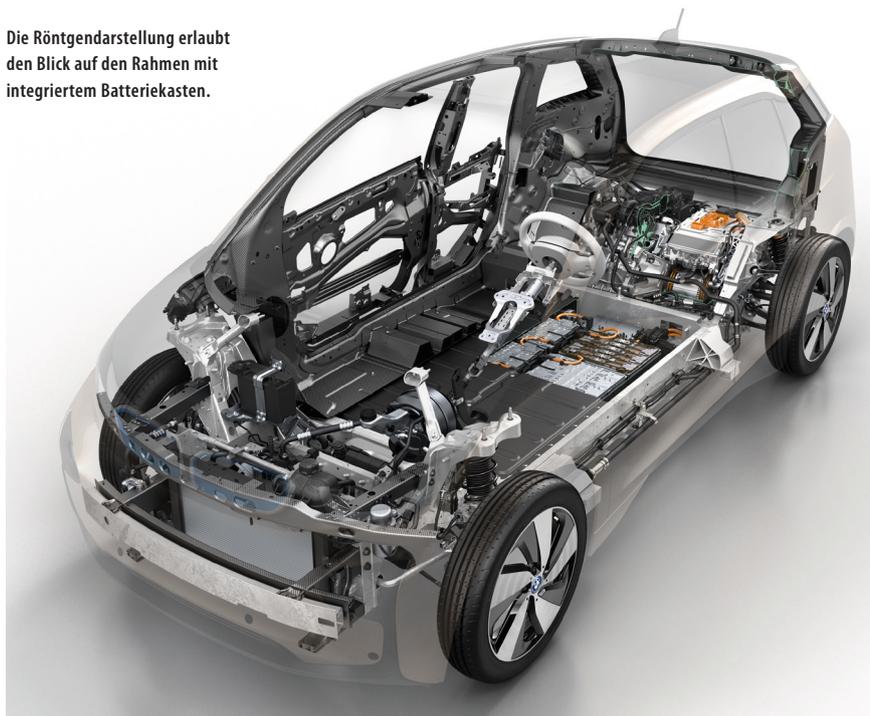
Die Röntgendarstellung erlaubt den Blick auf den Rahmen mit integriertem Batteriekasten.

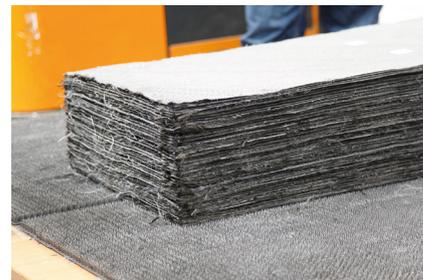
Jede Komponente der Fahrgastzelle des i3 besteht aus mehreren Lagen CFK-Material, auch Patches genannt,...

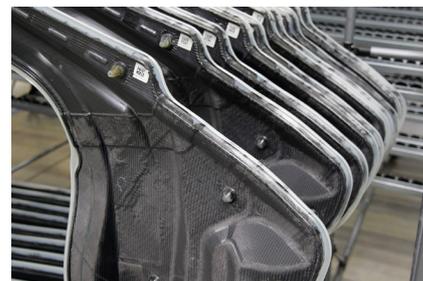
... deren Zahl innerhalb eines Teils auch variieren kann, vergleichbar zu taillierten Blechen von Stahlkarosserien.

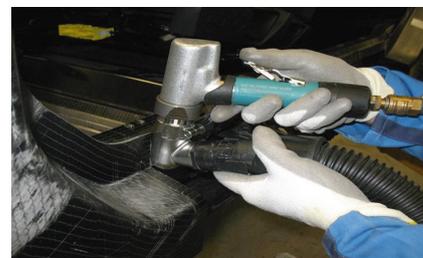
Trennung verklebter CFK-Schalen durch Fräsen mit einer speziellen Handfräsmaschine mit integrierter Absaugung

Schalen trennt man durch Fräsen mit einer speziellen Handfräsmaschine, deren Kegelschaftgeometrie verstellbar ist und die über eine integrierte Absaugung verfügt. Ein Schneiddraht wie beim Heraustrennen verklebter Glasscheiben war laut Michael Geiger keine Alternative. Wörtlich: „Das funktioniert nicht.“ Beim Übergang von einer zur anderen Schale gibt es nach der Erfahrung des Karosseriereparaturspezialisten drei Rückmeldungen, die die Verletzung der unteren CFK-Schale vermeiden helfen: „Der hier bis zu 1,5 Millimeter stark aufgetragene Polyurethanklebstoff wirkt beim Fräsen wie Gummi, verzögert also die Maschine und lässt sie vibrieren. Hinzu kommt ein optisches Signal: Das CFK-Material erscheint beim Fräsen hellgrau, der Kleber hingegen schwarz eingefärbt.“

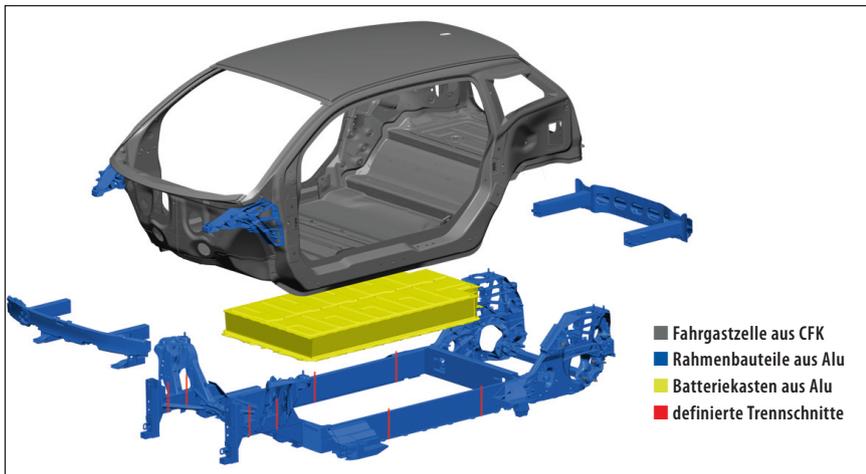
Je nach Intensität des Crashes, wurden Trennschnitte in den Längsträgern und in der Rahmengrundstruktur definiert.

Trennschnitte wurden auch für Schadenfälle am Rahmen („Drive-Modul“) definiert. Die Begründung der Entscheidung für kalte Reparaturen in Form von Klebe-Niet-Technik beruht ebenfalls auf fehlenden Erfahrungen, hier mit Aluminium-MIG-Schweißen. Der erste Trennschnitt am vorderen Längsträger (vgl. Skizze links) betrifft leichte Frontschäden, die analog zur Vorgehensweise beim BMW 5er, Baureihe E60/E61, repariert werden: Kleben unter Verwendung von Spreizkörpern aus Aluminium sowie Ersatz der Stanz- durch Blindnieten, ausführlich beschrieben im Artikel „Kalte Reparatur“ in asp 12/2010. Dieses Reparaturverfahren wird übrigens auch bei anderen Baureihen von BMW und Mini eingesetzt, rückwirkend bis 2009. Handelt es sich um einen schwereren Frontschaden, erfolgt der Trennschnitt weiter hinten, unterhalb des Stützträgers. Der dritte Trennschnitt liegt innerhalb der Rahmengrundstruktur und erfordert je eine Außen- und Innenplatte, mit denen Rahmen und Ersatzteil gefügt werden. Bei einem entsprechend starken Heckcrash wird das gesamte Segment bis zum definierten Trennschnitt erneuert. Die Verbindungen zur Fahrgastzelle aus CFK (Klebnähte) werden mittels Schneidedraht und/oder Säge getrennt. Beim zur Reparatur des Aluminiumrahmens verwendeten Klebstoff handelt es sich um Epoxy-Material, wie es bei anderen Fahrzeugen auch zur Reparatur von Karosserie-seg-

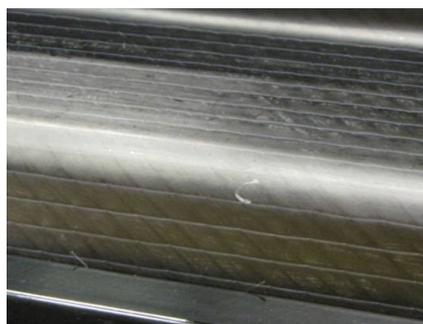
Bei einem Kratzer in einem CFK-Bauteil hängt es von der Kratzertiefe ab, ob das Bauteil erneuert werden muss.

oder von Missbrauch auszugehen.“ Zur Messung der Kratzertiefe hat BMW eine Art Haarlineal mit exakt 0,2 Millimeter messendem Zapfen entwickeln lassen. Setzt man dieses Lineal mit dem Zapfen auf die zerkratzte Stelle und es scheint Licht zwischen Bauteil und Lineal hindurch, ist das Bauteil zu erneuern.

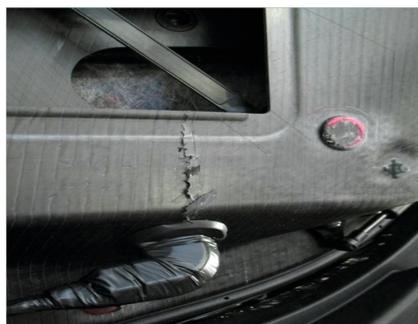
Bricht ein CFK-Bauteil, ist stets eine Bruchkante sichtbar. Das Bauteil muss in jedem Fall erneuert werden.

Ein Bruch ist recht einfach zu identifizieren, denn dabei entsteht immer eine Bruchkante. Schwieriger wird es bei so genannter Delaminierung, denn damit bestehen bislang keinerlei Erfahrungen. „Eine Delaminierung entsteht, wenn die einwirkende Kraft zu groß ist und sich das CFK-Material nicht mehr elastisch, sondern plastisch verformt. Erkennbar ist eine Delaminierung an der Verwerfung des Materials“, so Michael Geiger.

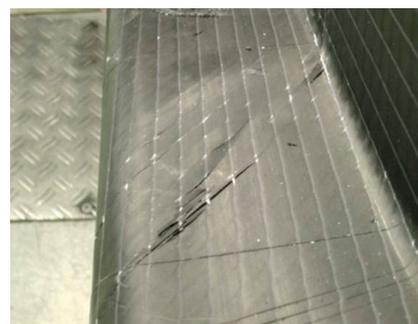
Bauteilerneuerung ist auch bei Delaminierung angesagt. Diese zu erkennen, erfordert jedoch etwas Erfahrung.

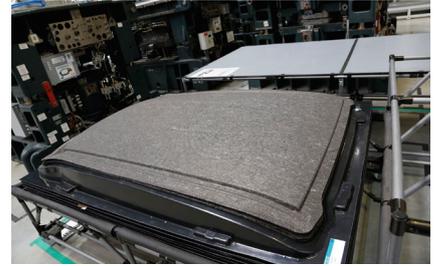
Die Dachaußenhaut besteht aus recyceltem CFK. Hageltests bestand sie ohne plastische Verformung.

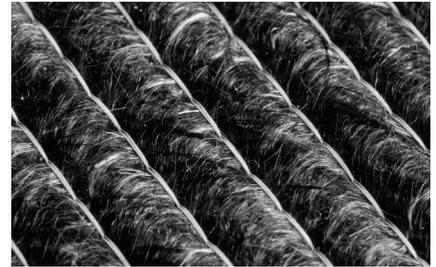
Makroaufnahme des CFK-Recyclingmaterials, das für die Dachhaut des BMW i3 verwendet wird.
