Extra breite Rollen

Best Practice | Rund 1.500 Fahrzeuge kommen jährlich für die Hauptuntersuchung zu Auto-Mietsam – da ist eine richtlinienkonforme Prüftechnik Pflicht. Bei der Wahl des neuen Bremsprüfstands mussten vor allem die Stammfahrzeuge berücksichtigt werden.

Zahlreiche HU-Werkstätten müssen in Sachen Bremsprüfstand noch aktiv werden. Bei Auto-Mietsam kann man jetzt aufatmen: der neue Prüfstand für Pkw und Lkw wurde erfolgreich installiert.

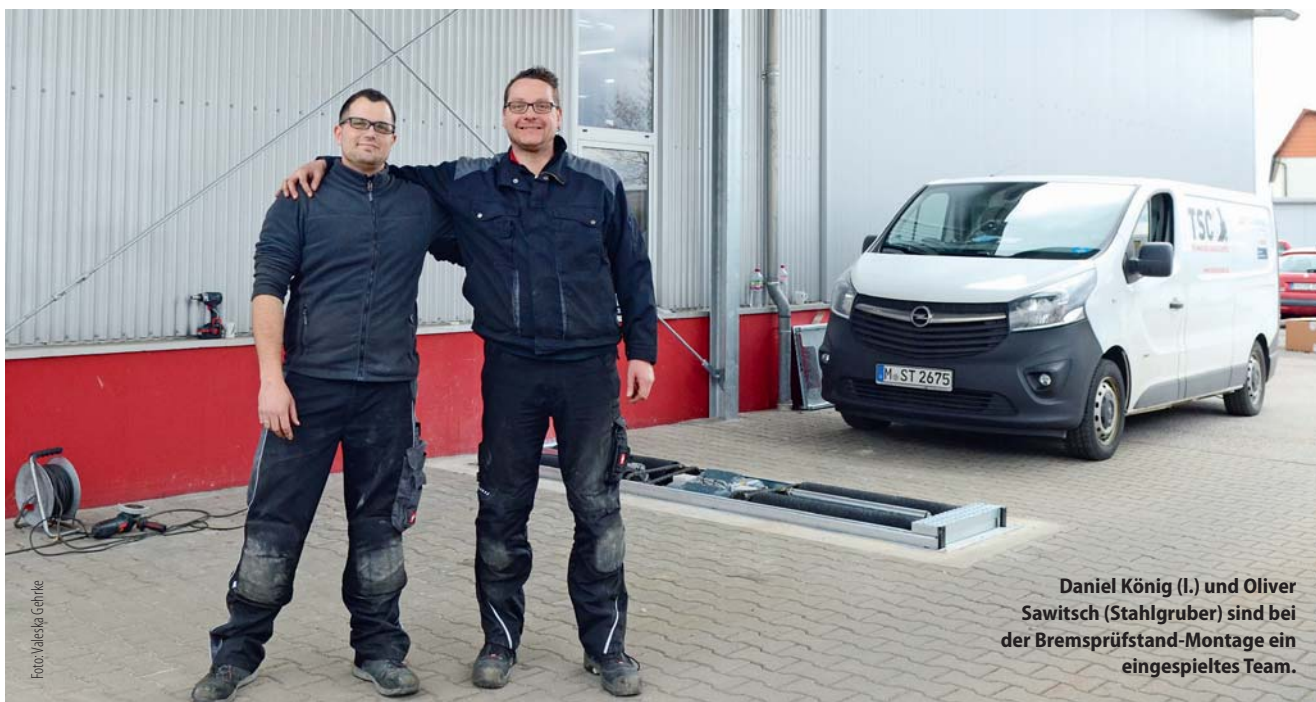
Daniel König (l.) und Oliver Sawitsch (Stahlgruber) sind bei der Bremsprüfstand-Montage ein eingespieltes Team.

Doch dann ist es endlich soweit. Zwei Servicetechniker von Stahlgruber starten morgens um acht Uhr mit den Einbauarbeiten. Zunächst muss die Einbauwanne gesäubert werden. Die Verkabelung ist bereits bestens vorbereitet: „Das eine Rohr geht nach innen in die Halle. Da kommen die Druckluftleitung sowie die Anschluss-Kabel rein. Das andere Rohr ist mit dem Abflussrohr verbunden, falls es doch mal regnet“, erklärt Joachim Mietsam und zeigt auf die beiden Leerrohre. Der neue, rund 800 Kilo schwere Bremsprüfstand wartet bereits auf dem Gabelstapler und wird nun langsam in die Einbauwanne gelassen. Die beiden routinierten Techniker achten darauf, dass der Prüfstand gerade ist und geben dem Werkstattinhaber, der den Stapler steuert, genaue Anweisungen: „noch etwas links“, „langsam ablassen“, „jetzt weiter“. Nachdem der

Prüfstand in der Einbauwanne ist, richten sie ihn anhand der Stellschrauben und mit einem Stemmeisen genau aus.

Anschließend werden alle Schrauben mit etwas Hohlraumwachs besprüht. „Damit das nicht rostet und oxidiert. Wenn man nach einigen Jahren den Prüfstand warten oder reparieren muss, freut man sich, wenn die Schrauben schön aufgehen“, erklärt Stahlgruber-Techniker Oliver Sawitsch. Sein Kollege Daniel König entwirrt die Kabel und befestigt sie an einem Durchzugsband. Mit diesem werden sie durch das vorbereitete Leerrohr nach innen in die Halle gezogen. „Wir sehen selten so gut vorbereitete Baustellen“, sagt Vertriebsmitarbeiter Benjamin Lowe, „von der Terminierung der Fundamentarbeiten über die vorbereiteten Leerrohre bis zum Gabelstapler – alles was vereinbart war, ist auch da.“ Das ist nicht immer der Fall, wissen die Stahlgruber-Techniker, die aktuell jeden Tag fast ausschließlich mit Bremsprüfstand-Einbauten beschäftigt sind.

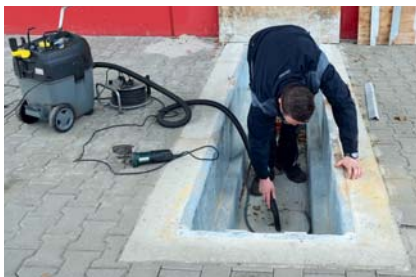
Bevor es losgehen kann, muss Schmutz und Laub aus der Einbauwanne entfernt werden.

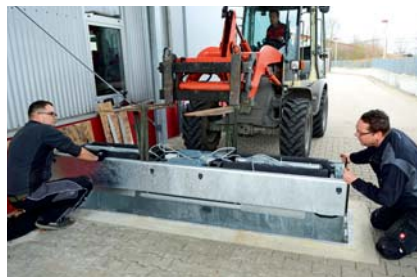
Mit dem Gabelstapler lässt der Werkstattinhaber den neuen Prüfstand langsam nach unten.

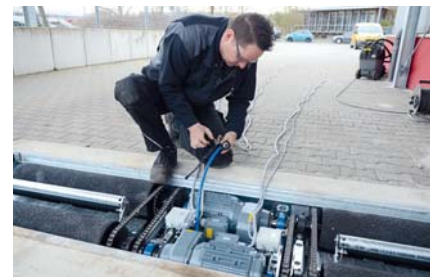
Die Kabel werden entwirrt, an einem Durchzugsband befestigt und nach innen gezogen ...

durch die vorbereiteten Rohre zum Schaltschrank gezogen, was sich als etwas mühsam herausstellt, aber mit ein wenig Geduld auch gelingt. Oliver Sawitsch montiert noch die Antenne für die Fernbedienung. Nachdem alles angeschlossen ist, testen die beiden den Prüfstand. „Beide Prüfgeschwindigkeiten laufen schön rund“, bestätigt Daniel König, während Oliver Sawitsch mit dem ASA-Validator noch die ASA-Schnittstelle prüft. Zuletzt muss der Prüfstand noch DAkS-konform kalibriert werden – auch das übernehmen die beiden Stahlgruber-Techniker. Und Joachim Mietsam erhält natürlich auch noch eine Einweisung, damit es direkt am nächsten Tag mit den Hauptuntersuchungen weitergehen kann. Valaska Gehrke

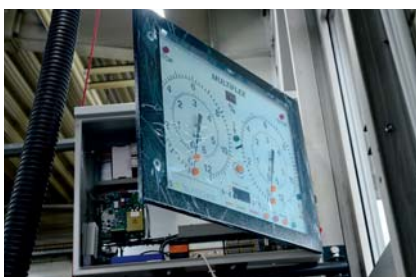
... dort werden sie bis zum Schaltschrank geführt und angeschlossen.

In der Halle ist inzwischen auch der Schaltschrank auf einer schwenkbaren Halterung montiert und lässt sich durch die Glasscheibe von außen ablesen. „Durch den Inneneinbau benötigen wir keine Schrankheizung“, beschreibt Joachim Mietsam den Vorteil. Die Kabel werden

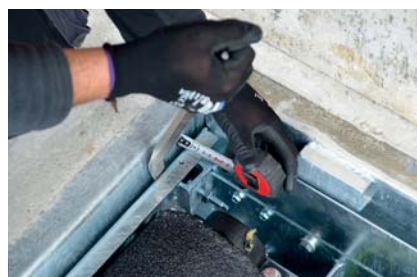
Zentimetergenau wird der Prüfstand im Fundament ausgemittelt.

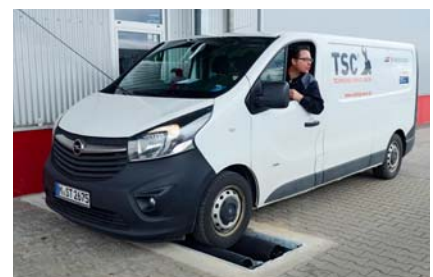
Fertig eingebaut, wird der neue Bremsprüfstand direkt getestet.
