Überdruck im Kurbelgehäuse

FabuCar-Fall | Eine E-Klasse von Mercedes-Benz, die sich in der Werkstatt von Michael S. befindet, geht während der Fahrt aus und zeigt einen erhöhten Druck im Kurbelgehäuse an. Die Lösung für das Problem liefert FabuCar-Pro-Nutzer Detlef F. aus Niedersachsen.

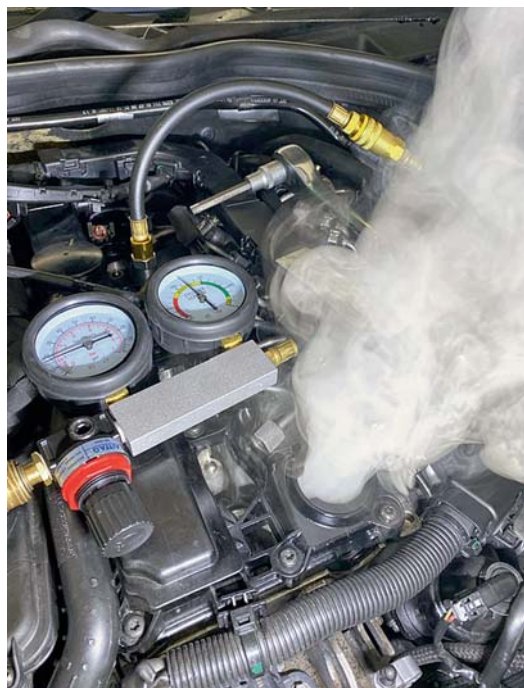
Beim Druckverlusttest mit Nebel zeigt sich, dass der Druck aus dem dritten Zylinder in das Kurbelgehäuse entweicht.

Die Lösung liefert Detlef F., ein langjähriger Kfz-Profi aus Niedersachsen, der dank seines großen Erfahrungsschatzes schon so manchen hilfreichen Hinweis geben konnte. Detlef F. schreibt: „Hallo Michael, ich gehe hier mal von gebrochenen Kolbenringen oder Ähnlichem aus. Führe doch mal eine Kompressionsmessung und eine Druckverlustprüfung durch. Danach kannst du den Schuldigen sicherlich lokalisieren. Ich denke, dass du hier ein Problem bei den Kolben oder Kolbenringen hast. Viele Grüße.“

Michael S. widmet sich mit den Hinweisen seines Kollegen wieder dem Fahrzeug und führt die beschriebenen Prüfungen von Detlef F. aus. Kurze Zeit später teilt Michael S. das Ergebnis der FabuCar-Pro-Community mit: „Hallo zusammen, erst mal lieben Dank für die ganzen Hinweise. Die Diagnose lautet Motorschaden. Der Kompressionstest verlief erstaunlicherweise ohne wirklichen Befund. Der Druckverlusttest hat hingegen ergeben, dass auf dem dritten Zylinder ein Problem mit den Kolbenringen, Kolben und der Zylinderlaufbahn bestand. Der Druck entweicht, egal ob warm oder kalt, in das Kurbelgehäuse. Die Zylinder eins, zwei und vier sind in Ordnung und halten den Druck. Anbei mal ein paar Bilder, wo wir mit Nebel den Druckverlust sichtbar gemacht haben. Danke für Eure Hilfe.“ Dank der schnellen Hilfe der FabuCar-Pro-Community konnte auch dieses ungewöhnliche Druckverlust-Problem an der Mercedes-Benz-E-Klasse gelöst werden. Ein weiterer aufgeklärter Fall, der dank Detlef F. nun zu den über 20.000 gelösten Problemfällen auf der Profi-Plattform FabuCar Pro gehört.
