# Bremsen-Blockade

**FabuCar-Fall** | An einem VW Golf VII blockieren fast alle Bremsen. Lediglich das rechte Hinterrad lässt sich noch drehen. Was ist die Ursache? Nur die Profis der FabuCar-Pro-Community können bei diesem kuriosen Problem weiterhelfen.

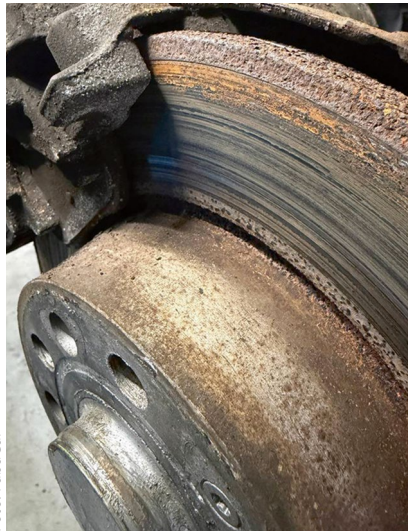
Alexander Sablica, Kfz-Meister und Inhaber von Car Work by Alex Kfz-Diagnostetechnik in Marchegg (Niederösterreich), sieht sich in seiner Werkstatt mit einem Schadensbild konfrontiert, das selbst erfahrene Praktiker überrascht: Ein Kunde bringt einen VW Golf VII 1.6 TDI (Motorkennung CLHB, 66 kW) in die Werkstatt. Der Grund: Die Bremsen scheinen zu blockieren. Bereits bei der ersten Überprüfung zeigt sich ein ungewöhnliches Bild. Sowohl vorne links als auch vorne rechts sitzen die Bremssättel fest, ebenso hinten links. Lediglich das rechte Hinterrad lässt sich noch drehen. Allerdings nicht ohne Widerstand und mit klaren Anzeichen starker Hitzeeinwirkung. Bemerkenswert dabei ist, dass der Defekt sich zunächst nur durch intensiven Bremsgeruch im Innenraum bemerkbar machte. Laut Kundenaussage ging dem Ganzen ein starkes Bremsmanöver aus höherer Geschwindigkeit voraus. Anschließend stand das Fahrzeug rund drei Wochen bei feuchter Witterung mit Nebel und Sprühergen im Freien.

Foto: FabuCar  
Fast am gesamten Fahrzeug sitzen die Bremssättel fest, nur ein Rad ist freigängig.

Da Sablica ratlos ist, wendet er sich an die FabuCar-Pro-Community. Bereits nach weniger als zehn Minuten erhält er eine entscheidende Rückmeldung. Ewald Wolf, Servicetechniker aus Gießen und seit rund sieben Jahren Community-Mitglied sowie ausgewiesener VAG-Spezialist, teilt seine Erfahrung: „Hallo Alexander, beim Golf VII haben wir öfters defekte Hauptbremszylinder. Ersetze das defekte Teil, fahre eine kurze Runde über den Hof und überprüfe anschließend nochmals auf Freigängigkeit. Dann sollte alles funktionieren.“

Sablica setzt den Tipp um, ersetzt den Hauptbremszylinder und entlüftet das Bremssystem vollständig. Aufgrund der bereits starken thermischen Belastung entscheidet er sich außerdem, rundum neue Bremsscheiben und -beläge zu verbauen. Die anschließende Probefahrt bringt die Bestätigung: Alle Räder laufen frei, das Fahrzeug bremst gleichmäßig und ohne Nachziehen. Kurz darauf meldet sich Sablica erneut in der Community zurück: „Danke für den Hinweis zum Hauptbremszylinder. Nach dem Tausch, Entlüften und der Probefahrt war alles einwandfrei. Lieben Dank für den Tipp!“ Ein Fall aus der Werkstatt, der zeigt, wie wertvoll Erfahrung ist und wie ein zunächst rätselhaftes Schadensbild durch den richtigen Tipp schnell und zielführend gelöst werden kann.
