# Revolution der Inspektion

**Fahrzeugvermessung** | Mit dem KI-gestützten Roboter MAIA will der Haldenwanger Werkstattausrüster MAHA den Sprung in die Zukunft der Fahrzeuginspektion schaffen. Der autonom fahrende Roboter umfasst ein breites Einsatzspektrum.

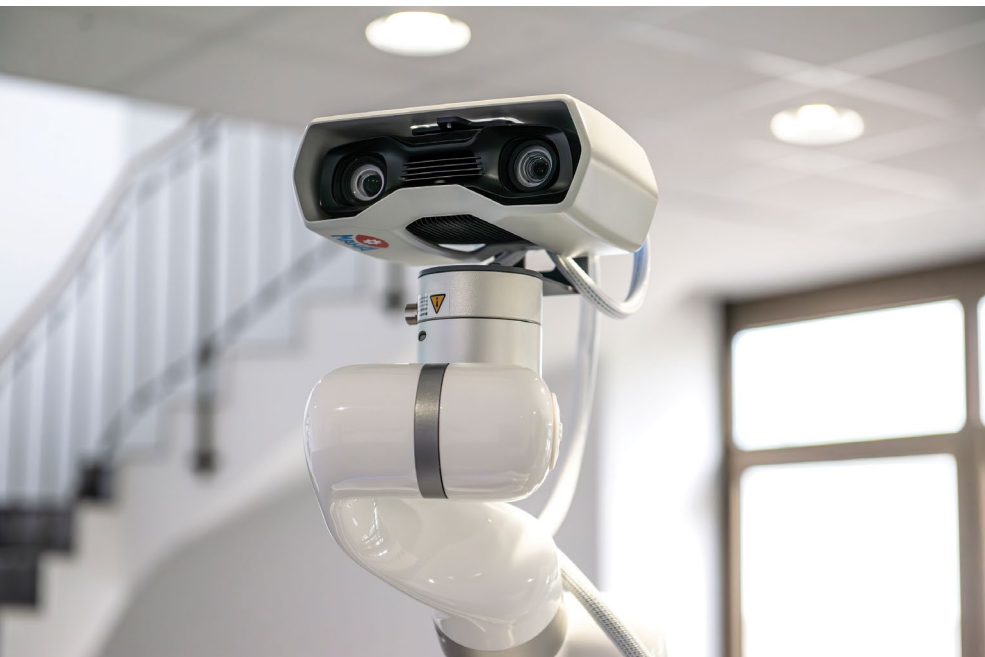
Der Sechs-Achs-System-Roboterarm von MAIA mit anpassbarer Aufnahme kann sich in allen Raumebenen bewegen.

Dies ermöglicht den Einsatz auch in beengten Umgebungen. Auf der Plattform ist ein Sechs-Achs-System-Roboterarm mit anpassbarer Aufnahme für die Kombination von 2D- und 3D-Kameras verbaut. Die hohe Flexibilität dieses Systems ermöglicht die Erfassung relevanter Daten zur Inspektion des Fahrzeugs.

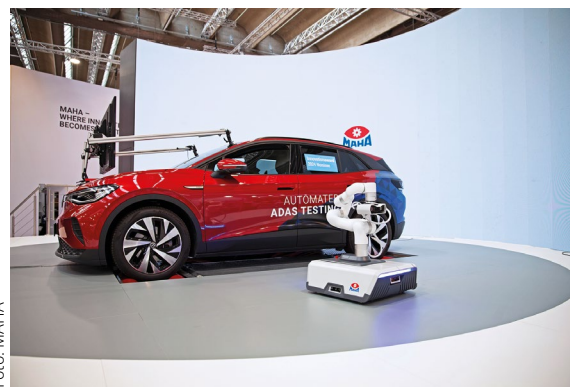
MAIA bewegt sich autonom im Raum und umfährt das Fahrzeug selbständig.

Um die eigene Position exakt zum Fahrzeug zu bestimmen, nutzt MAIA die 3D-Vermessung der Umgebung. Diese präzise Referenzierung stellt sicher, dass

alle weiteren Scans und Auswertungen mit hoher Wiederholgenauigkeit und Messsicherheit erfolgen.

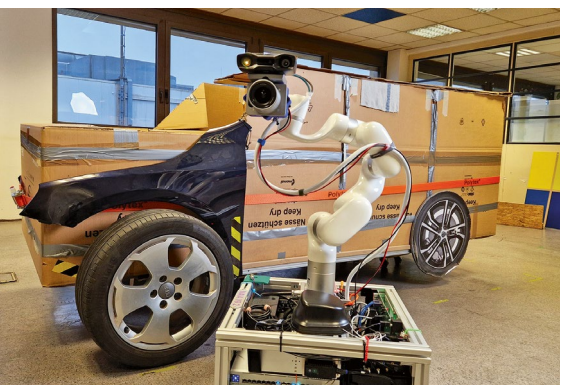
Im Entwicklungslabor von MAHA wird MAIA ständig weiterentwickelt und getestet.
